Complejo de métodos geofísicos para caracterizar zonas de fallas en el casco urbano de Managua y sus alrededores.

Complex of geophysical methods to characterize fault zones in the urban area of Managua and its surroundings.

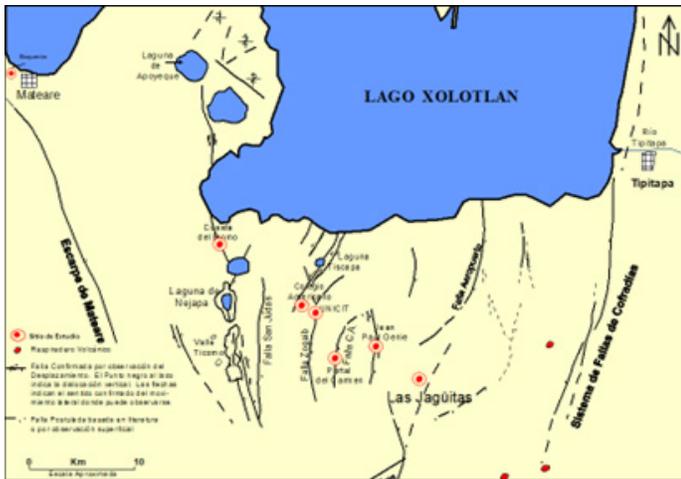
Figura 3
Algunas de las principales fallas activas de Managua y ubicación de sitios de estudio.

Las fallas principales que atraviesan la parte central del Graben de Managua tienen pocos kilómetros de longitud (Figura 3). Dentro de él se encuentran fallas orientadas según dos conjuntos conjugados: N-S y NE-SW (Woodward-Clyde Consultants, 1975). Sin embargo, existen lineamientos NW-SE.

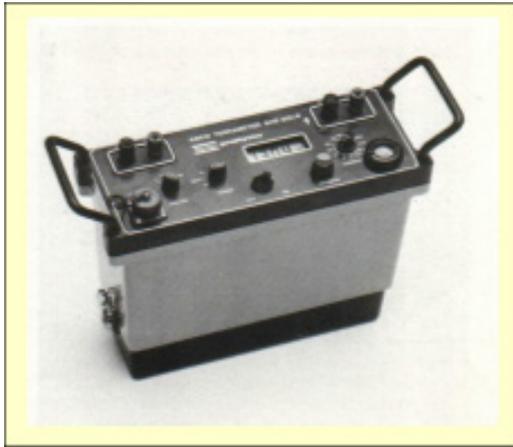
Figura 6

Equipo TERRAMETER SAS-300; fabricado por ABEM (Suecia).

El equipo utilizado para realizar las mediciones de la resistividad en las zonas de fallas es un TERRAMETER SAS-300 de fabricación sueca (Figura 6).

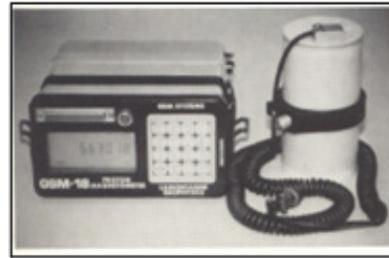
Figura 7

Magnetómetro de Precesión Protónica. Fabricado por GEM-Systems, Canadá.

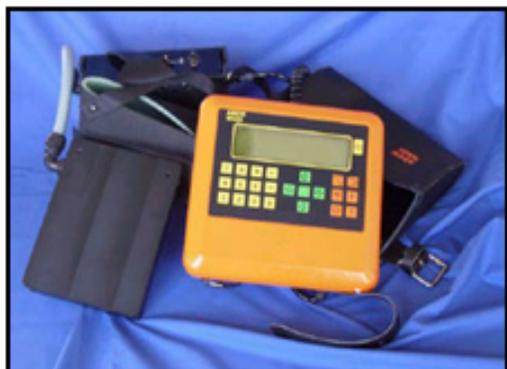
Figura 10

Instrumento de medición VLF ABEM-WADI.

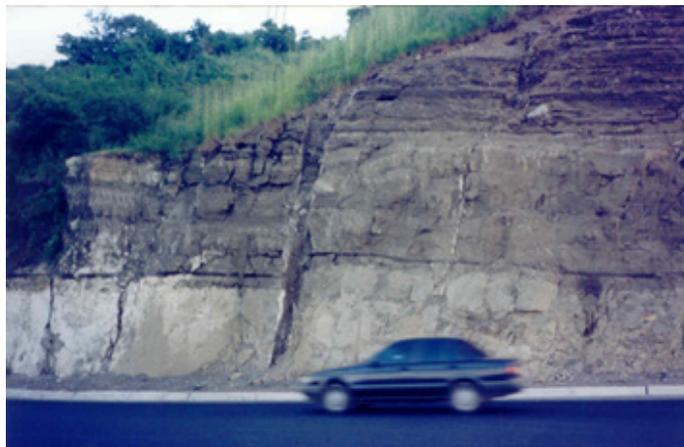
Figura 12
Falla en el extremo oriental de la Cuesta El Plomo.

Debe notarse que la proximidad inmediata a la estación 35E se observaron fuertes agrietamientos verticales con salbandas de 10cm o más cm, pero sin desplazamiento vertical visible. Más allá del perfil medido existen otras fallas escalonadas en las que el bloque descendente es el oriental (Figura 12).

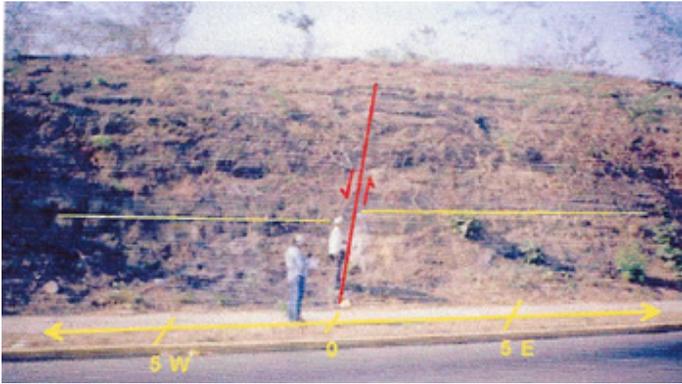
Figura 13
Perfil Colegio Americano.

(a) Curvas de resistividad aparente y de campo magnético total.
 (b) Curvas VLF Componente Real y componente Imaginaria.
 (c) Vista hacia el Norte Pista Suburbana. Falla en estación O.

En la Figura 13 (a) se presentan las curvas de resistividades y campo magnético total; en (b) las curvas VLF de las componentes real e imaginaria filtrada para una profundidad de 5m. En la (c) una vista hacia el norte del corte de la Pista Suburbana y en el costado sur del Colegio Americano donde claramente se indican los elementos geométricos de una falla normal cuyo plano de se ubica en la estación 0 del perfil.

En la figura 13 (a), notamos que la resistividad presenta pequeñas variaciones a lo largo del perfil. Un mínimo resistivo ocurre en la estación O coincidente con el plano de la falla observado en la Figura 13 (c). Los puntos de inflexión alrededor de este mínimo se encuentran en las estaciones 5W y 5E, lo cual indica un ancho anómalo de 10m. Otros mínimos ocurren en las estaciones 20W y 40E.

La curva magnética indica un punto de inflexión en las estaciones 25W, 10W y 5E, respectivamente. Esto es indicativo de un desplazamiento del punto de inflexión magnético 5m al este del plano de falla presentado en la Figura 13 (c). El punto de inflexión 25W magnético y mínimo resistivo coincide con el borde oriental de una depresión que pasa por la cancha de voleibol del Colegio Americano. En términos generales existe una relación entre la simetría de la curva magnética y la inclinación de la estructura o plano de falla. Alrededor del punto de inflexión la rama que se levanta coincide con el lado del bloque descendente de la falla.

La componente real filtrada a una profundidad de 5m no presenta anomalía en la estación O, sino que lo hace en la estación 8E con una amplitud de 2.3%. En la estación 35W ocurre un máximo relativo con amplitud de 3.4%. Otro máximo ocurre en 63W correspondiente los dos a una misma estructura con un ancho de 50m que podría asociarse con la continuidad

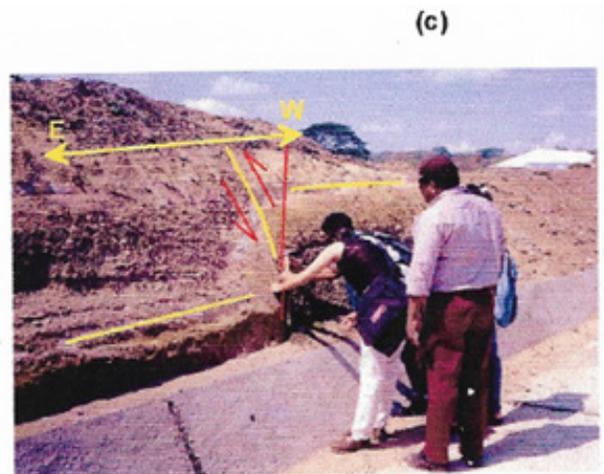
Figura 16
Perfil Jean Paul Genie.

(a) Curvas de resistividad aparente y de campo magnético total
(b) Curvas VLF Componente Real y componente Imaginaria
(c) Vista hacia el Sur de la Pista Jean Paul Genie. Falla en estación 105E.

En la Figura 16 (a) se presenta la curva de campo magnético total; en la (b) las curvas VLF de las componentes real e imaginaria filtrada para una profundidad de 5m. En la Figura 16 (c) se presenta una vista hacia el sur Pista Jean Paul Genie donde se muestra una falla de tipo normal en la que el bloque este descende aproximadamente 60cm. La falla se correlaciona con la anomalía de la estación 105E. La curva de la anomalía magnética presenta un punto de inflexión asociado a la falla localizado en la estación 110E.

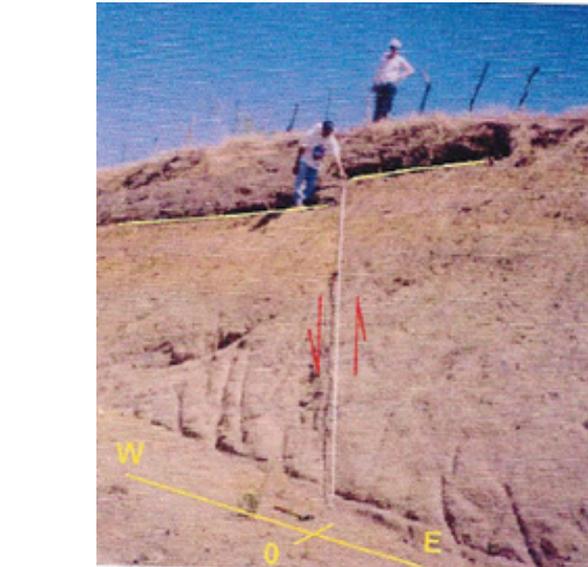
Figura 18
Perfil Boquerón.

(a) Curvas de resistividad aparente y de campo magnético total
(b) Curvas VLF Componente Real y componente Imaginaria
(c) Vista hacia el Norte carretera Nueva a León. Falla en estación O.

mo de amplitud de 1.1% en la estación 3E. El ancho de esta anomalía es de aproximadamente de 10 m presentada en la Figura 18 (c). Se observan otras anomalías a lo largo del perfil, ubicadas en 83W, 25W, 37E y 68E; con amplitudes de 2.3, 3.0, 2.0 y 0.5%, respectivamente. Es importante señalar que tres de las anomalías VLF dadas en las estaciones 25W, 3W y 37E, están asociadas a las fallas vistas a lo largo del perfil, en donde el desplazamiento observado por medio de las gráficas se deba al rumbo de estas y a la disposición de sus estratos.
